事故発生状況概要 (2017~2019合計)

事故発生状況図 (2017~2019)

新原本村南交差点

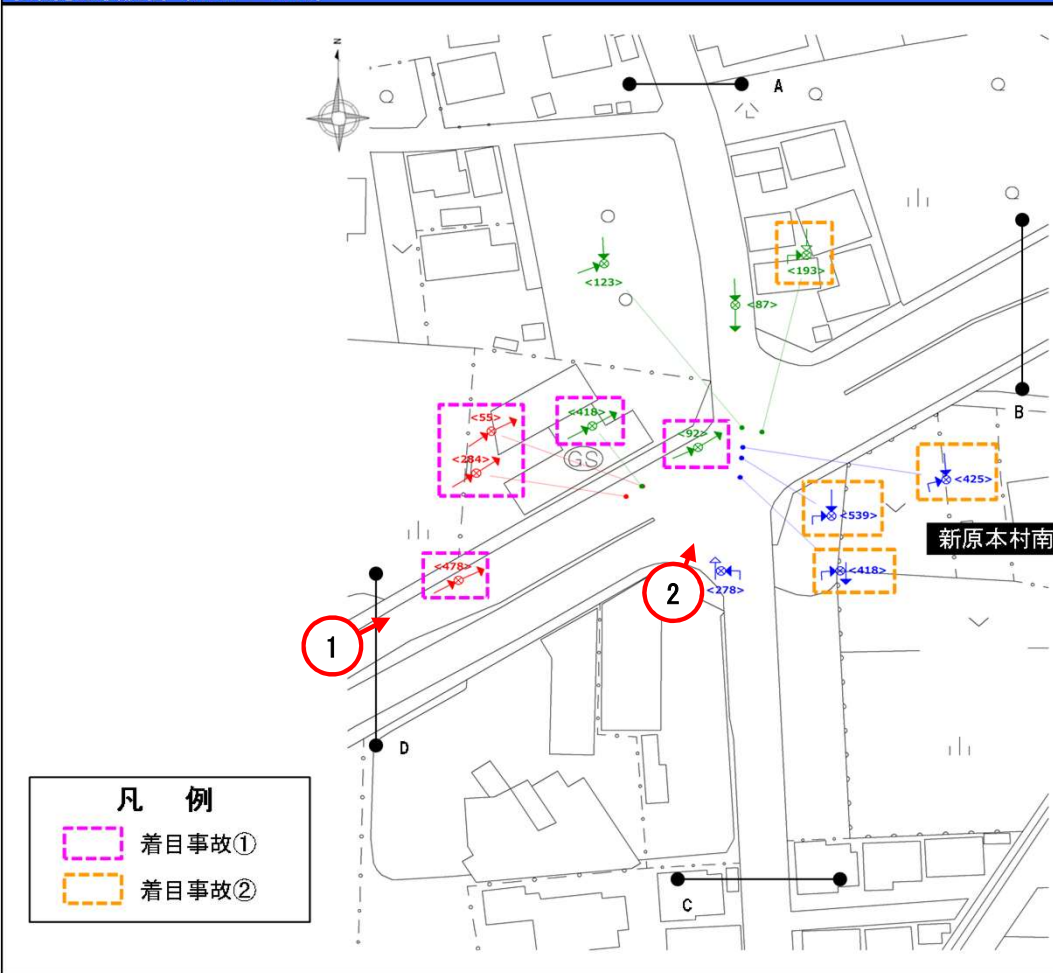
- 着目事故①
- 着目事故②
