事故発生状況概要 (2020~2022合計)

事故発生状況図 (2020~2022)

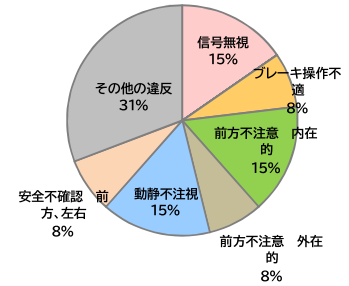
②法令違反(第一当事者)

- 信号無視
- 左折違反
- 優先通行妨害等
- 横断自転車妨害等
- 指定場所一時不停止等
- プレーキ操作不適
- 前方不注意 内在的
- 前方不注意 外在的
- 動静不注意
- 安全不確認 前方、左右
- その他の違反
